車種別とことんメンテ

LIST.06

CHEVROLET CORVETTE

メンテさえしていれば
まだまだ現役のC5

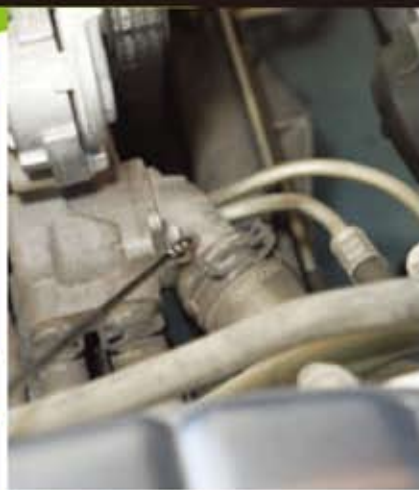
サーモスタット不良による水温上昇

エンジン冷却系のサーモスタットは水温をキャッチしながら開いたり閉まったりして冷却水を循環させ、エンジンのオーバーヒートを防いでいるが、これもスプリングが弱くなってきて、開きっぱなしになってしまうことがあるのだ。オーバーヒート…まではいなくても、水温が上がりがやすくなるので、症状が出始めたら交換してしまうのがいいだろう。

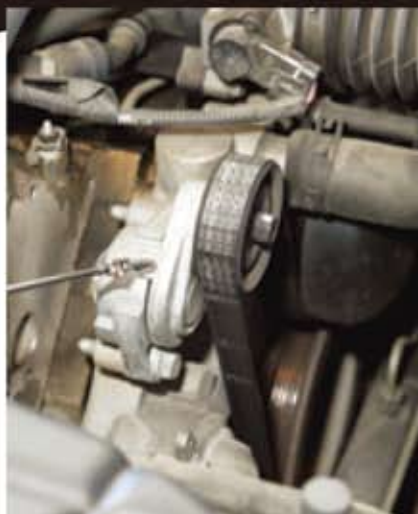
ベルトテンショナーの不具合

エンジンのファンベルトにテンションを持たせるテンショナーは、意外にスプリングが弱いのだとか。このためベルトにきちんと張りを与えることができなくなり、ベルトの鳴きや劣化の要因になる。スプリングが弱くなったら、テンショナーごと交換だ。「テンショナーは消耗品と思っておいてほしい」とカリスマメカニックさんは言う。

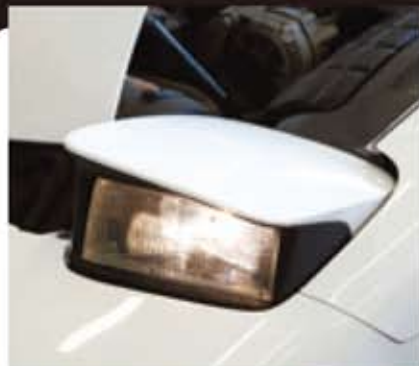
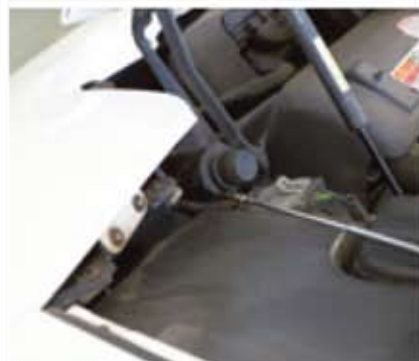
ヘッドランプモーターの不良

C2モデル以来、コルベットの伝統となったリトラクタブル・ヘッドライトだが、モーターの不良によりヘッドライトが上がらなくなる事例もあるという。ただしモーターではなく、フロントバンパー内部にあるモジュール（電子基板）が壊れている、という場合もあるので、症状のチェックをきちんとできるショップなどに診てもらった方がいいだろう。

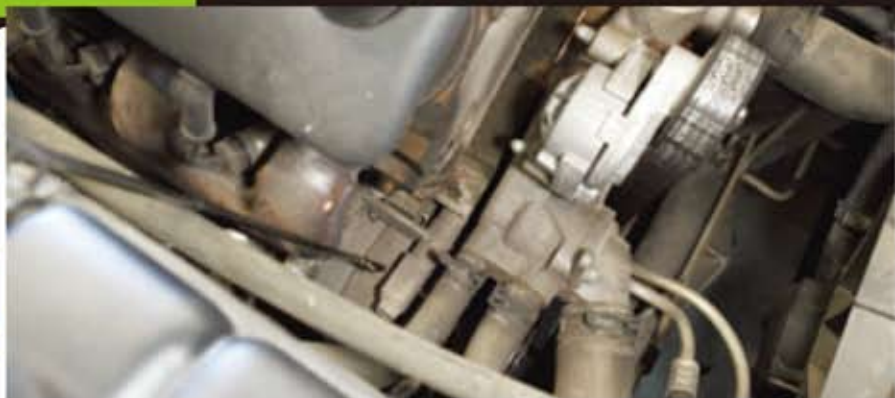
A/Cコンプレッサーからのガス漏れ

これもコルベットに限ったことでなく、アメ車、それに年数のいった日本車でも当たり前のよう起きうる。そう、エアコン・コンプレッサーからのガス漏れだ。エアコンの効きが徐々に悪くなってきたら、この要因を疑ってみよう。ガスを再注入してもすぐまた症状が出るようなら、A/Cコンプレッサー自体を交換。その際は、エンジン本体に取り付けられたウォーターポンプの脱着も必要なので、かなり大作業になってしまう。

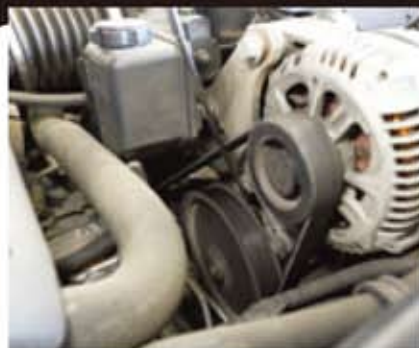
パワステポンプからのオイル漏れ

これは経年変化によるものだが、パワステポンプからのフルード漏れも、よく見られる症状だそう。ポンプはパワステのフルードタンクの下側にあり、主にプーリーの部分から漏れたりにじんだりしてくる。場所としてはちょっと見にくいけど、パワステのベルトから音が出るので、チェックしておいてほしい。

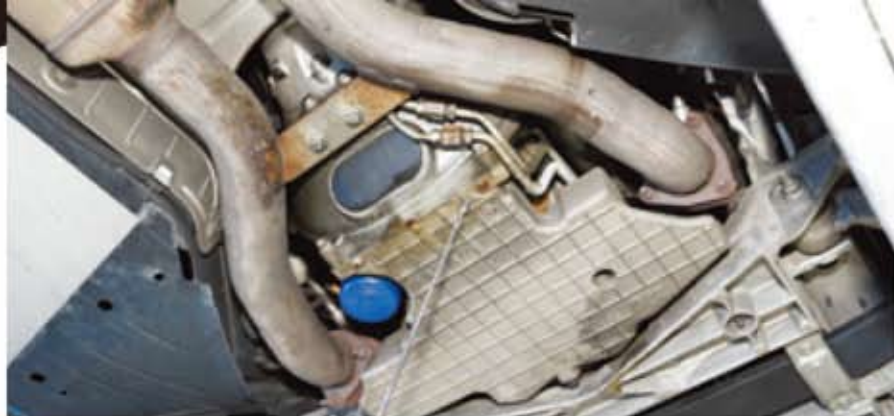
エンジンオイルパンのガスケットからのオイル漏れ

これはアメ車や輸入車によくある症状？ エンジンオイルパンからのオイル漏れ。にじみ程度なら問題ないが、ポタポタしているようなら、オイルパン・ガスケットの劣化が考えられるので要交換だ。ガスケット交換の際は、何とエンジン本体の脱着が必要になる。もちろん、降ろすというほどのものではなく、本体をちょっと浮かせる程度だというのが、それでもかなりの手間であるのは事実。

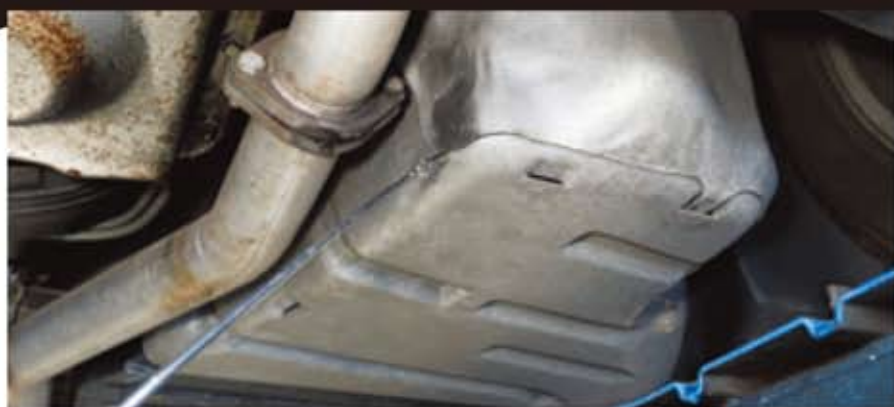
フューエルタンクに亀裂が入りやすい…

フューエルタンクはシャシーの両方に装備されているが、経年にかかわらずヒビが入りやすい。US本国ではリコール対象になっているほどだ。ヒビが入ると燃料がポタポタ漏れて、最悪、車両火災の可能性も……。日本では実例はあまりないそうだが、万が一起きたら事が重大なだけに、オーナーさんは常に注意しておきたい。

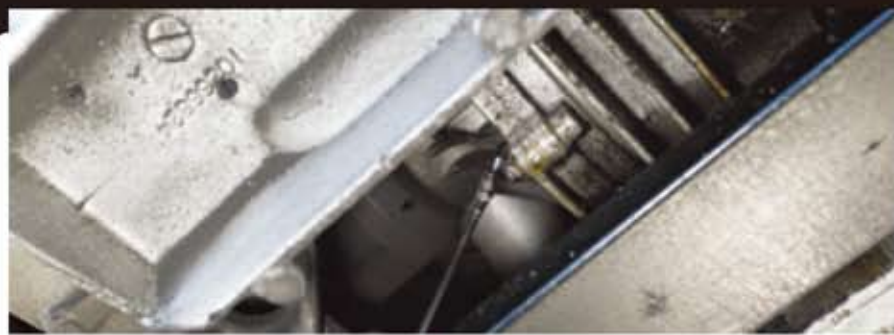
デフサイドシャフトシールからのオイル漏れ

これも経年変化によるシーリング系の劣化によるもの。やはり駆動系の、デフ回りのシーリングの効果は薄れ、オイル漏れ、オイルにじみなどが発生する。トランスアクスル式のため、デフといってもドライブシャフトは存在しないのだが、漏れるのはデフサイド、ドライブシャフト部分のシーリングだ。シール交換には足回りをバラす必要があるが、特殊な構造ゆえ、修理代が少しかさんでしまう。覚悟しておこう。

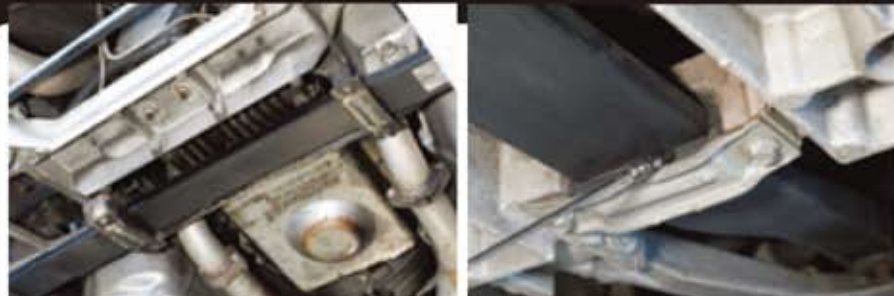
リーフブッシュゴムのヘタリによる異音

足回りからキコキコ異音が発生し出したら、疑ってみるのはコルベットならではの横置きリーフスプリング。このリーフのステーション部分のブッシュゴムがへたって音が出始めるのだ。もちろん、ブッシュ交換で音はなくなるし、乗り心地も引き締まる。横置きリーフ自体が強化プラスチック製で、めったにへたることはないそう。ただし割れたりした例もあるので、一緒にチェックしておこう。

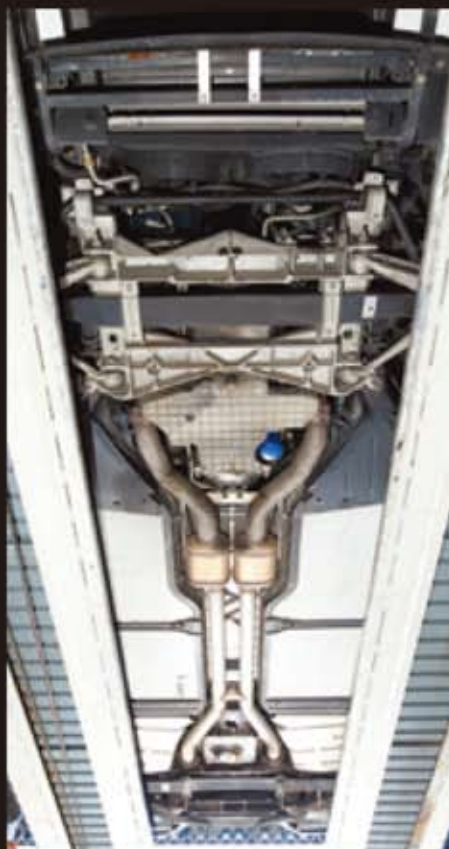
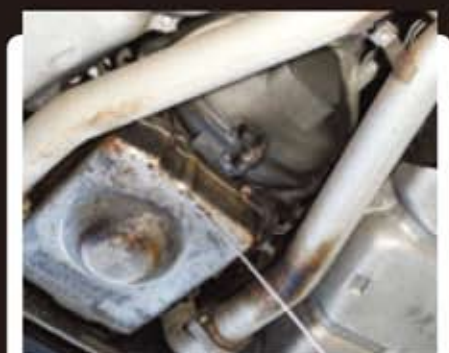
ATオイルパンからのオイル漏れ

エンジンオイルと同様、ATオイルのオイルパンも、経年変化によりガスケットが劣化し、オイルがポタポタ漏れてきたり、にじんできたり。今回、撮影モデルに使用した車両も、実際、ATオイルがポタポタと漏れていた。もちろん、即ガスケット交換だ。

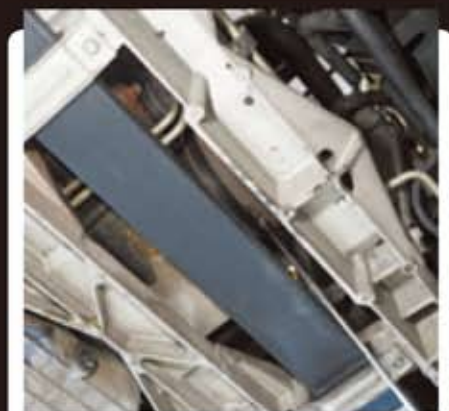
クランクプーリーの歪み

下まわりから覗かないと分らないが、エンジンのクランクプーリーの歪みも、過去にあったこと。クランクシャフトごとズれて、アルミのメンバに干渉してしまう。当然、動力的に問題があるので、クランクプーリーの交換が必要になる。

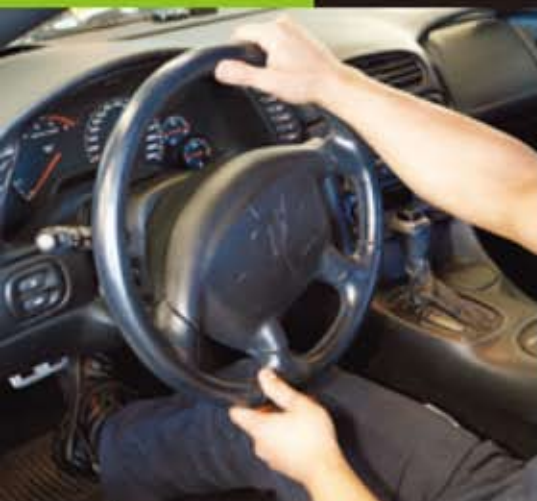
ステアリングロックが不具合

キーを差しているにもかかわらず、ステアリングにロックがかかって動かなくなってしまった……この症状もまた、本国USではリコールの対象になっている。年式やクルマ個体の状態により、出る・出ないがあるのだが、直すにはステアリング系をばらさなければならないので、作業は大がかりになる。

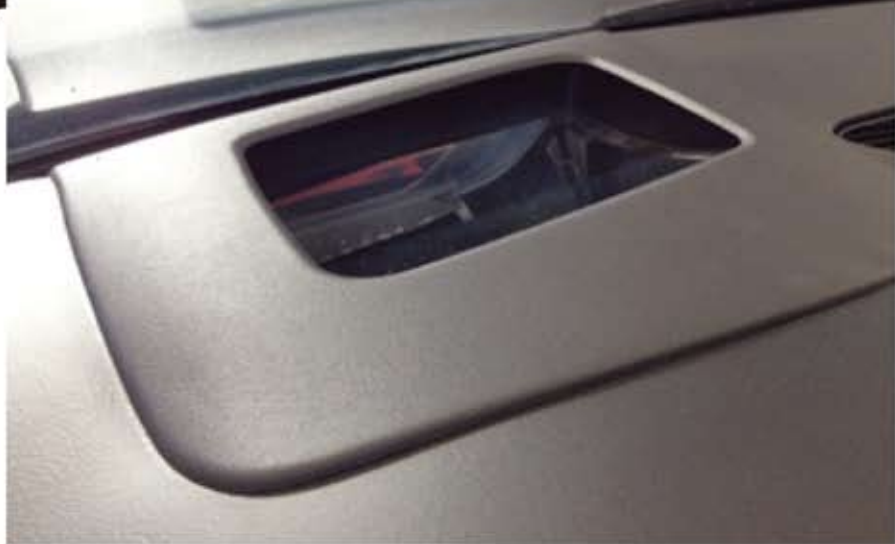
ヘッドアップディスプレイの故障

C5コルベットの先進機能として大きなセールスポイントであるヘッドアップディスプレイ。スピード、燃料残量などをドライバーの目の前のフロントウインドーに映し出すものだが、これはたいてい壊れてしまっている。直すにはパーツ代はもとより、ダッシュボードを降ろしたりする工賃もかさみ、10万円くらい、なくても走行上は問題ない装備なのだが、さてどうするかはオーナーさん次第。

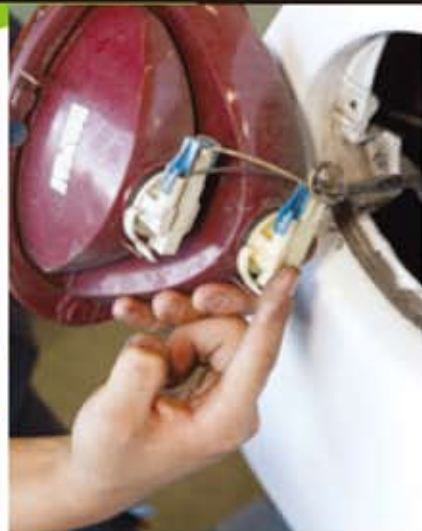
テールランプコネクタが焼ける?!

テールランプの高圧線、コネクタ部は要注意。焼けて配線が切れ、テールランプがつかなくなることもある。とくにコネクタ部は、熱を持ちやすいそうだ。球切れもありうるが、テールランプがつかなくなった時は、配線のほうも要チェックだ。

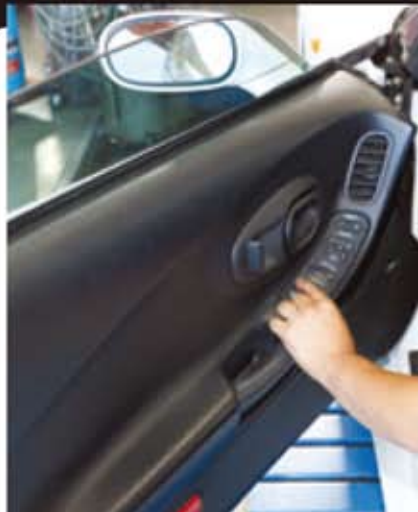
パワーウィンドーの故障

アメ車にはよくある電装品のトラブル。そのなかでもコルベットに限らず症例が多いのが、パワーウィンドーのトラブルだ。モーターの不良によりウィンドーが上がらなくなる。修理のためにはアッシーでの交換が必要で、GMの定価では10万円前後とのこと。かなり高がついてしまうのだが、こればかりはしかたない……。

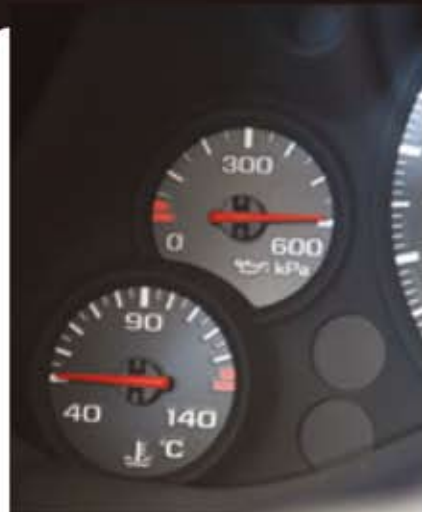
メーターの誤作動

各メーターの誤作動……というが、動かなくなるなんてこともありがちなトラブル。実際、今回のモデル車両もエンジンを始動すると油圧計が振り切ってしまい、動かなくなってしまった。これはメーター自体の不具合によるもので、センサー類が悪いわけではないとのこと。修理は専門のメーター屋さんに出して行なうそうだ。

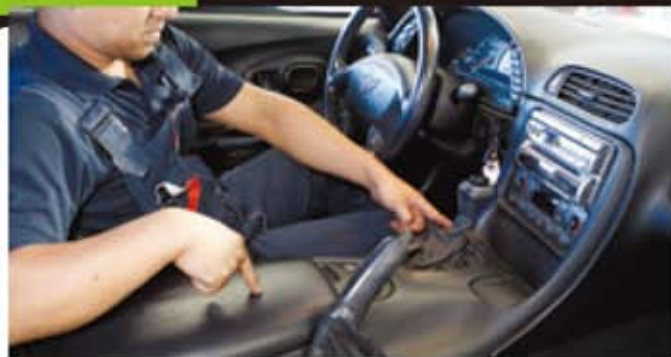
センターコンソール付近が高温に!

トランスアクスル式という特殊なパワートレインを持つゆえだろうか? C5コルベットの場合、室内のセンターコンソール部分が異常に高温になりやすい。コンソールボックスのなかや、足もとなど、触っただけで熱っ! という感じだ。ウイングオートでは断熱処理を施工したりして対応しているという。注意したいのはコンソールボックスの中で、キーレスのリモコンや、デジタルカメラ、携帯電話などをしまったままにしておくと、故障することもあるとか。ご注意ください!

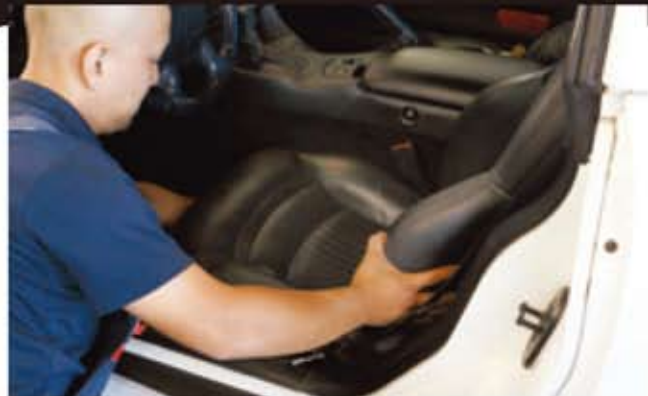
パワーシートのがた

先の5thマスタングでも指摘されたパワーシートの不具合だが、C5コルベットの場合、なかのギアが破損して動かなくなる……というわけではなく、シートがグラグラ動いてしまいやすいのだとか。ただしこれは、ちょっとした調整で直るそうなので、あまり重大なトラブルとはいえない。
